Steinbruchsicherung

Unterhalb des Kyffhäuserdenkmals

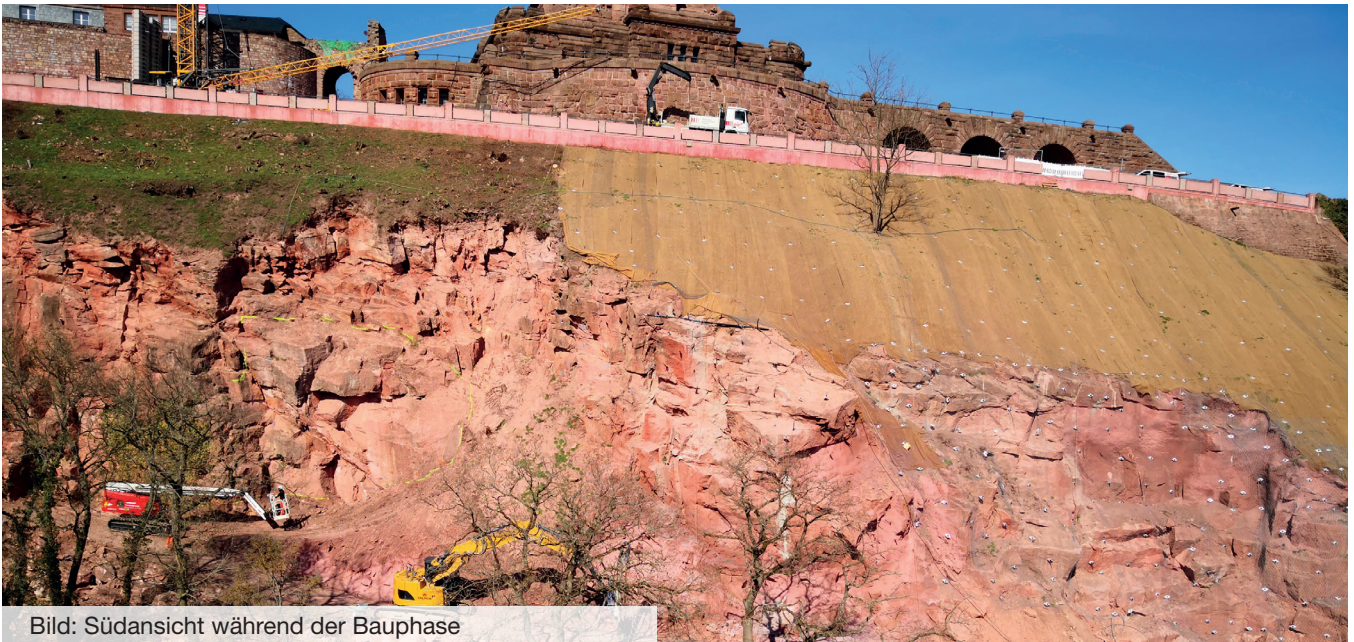
Bild: Südansicht während der Bauphase

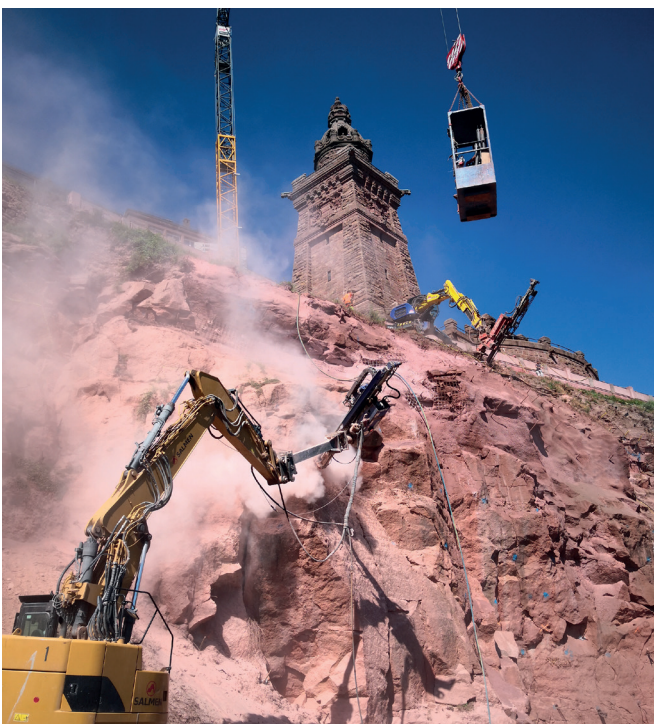
Bild: Geräteinsatz

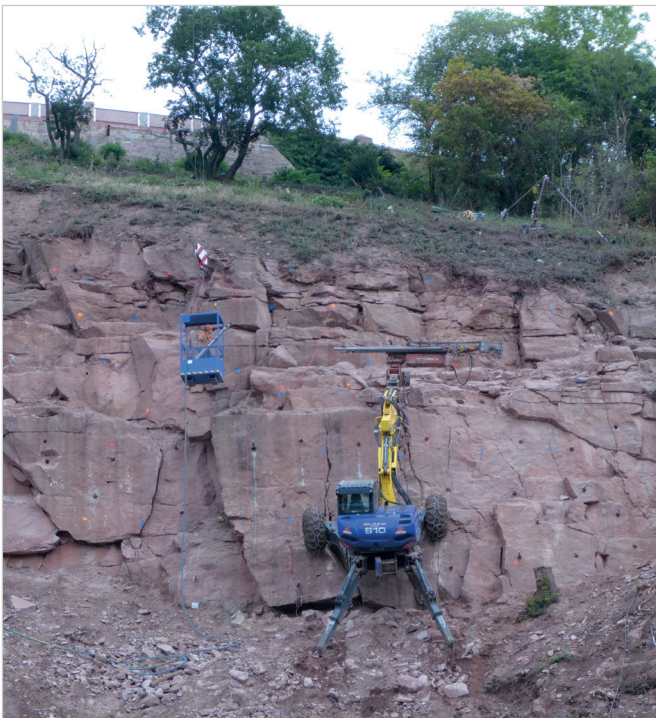
Bild: Schreitbagger an der Felswand

Nach dem Berauben und Beräumen der Felswand sowie dem Lösen von größerem Felsbrocken wurden die Bohrarbeiten durchgeführt. Dafür kam u. a. ein Schreitbagger zum Einsatz

mit dem selbst in unwegsamem Steilhangbereichen erfolgreich 8 m tiefe Bohrungen erstellt werden konnten. Eine große Herausforderung stellte die Klüftigkeit des anstehenden Gebirges mit Klüftweiten im Dezimeterbereich dar. Um ein Wegfließen des Ankermörtels in die Klüfte zu verhindern, wurden Ankerstümpfe verwendet. Durch Probelastungen an den Dauerankern konnte die erforderliche Tragfähigkeit nachgewiesen werden. Der Spritzbeton wurde farblich dem umgebenden Sandstein angepasst, so dass sich sein Erscheinungsbild harmonisch in den Hang einfügt. Anschließend wurde über weite Bereiche der Steilwand ein Sicherungsnetz mit einer Zugfestigkeit von 1770 N/mm² verlegt.

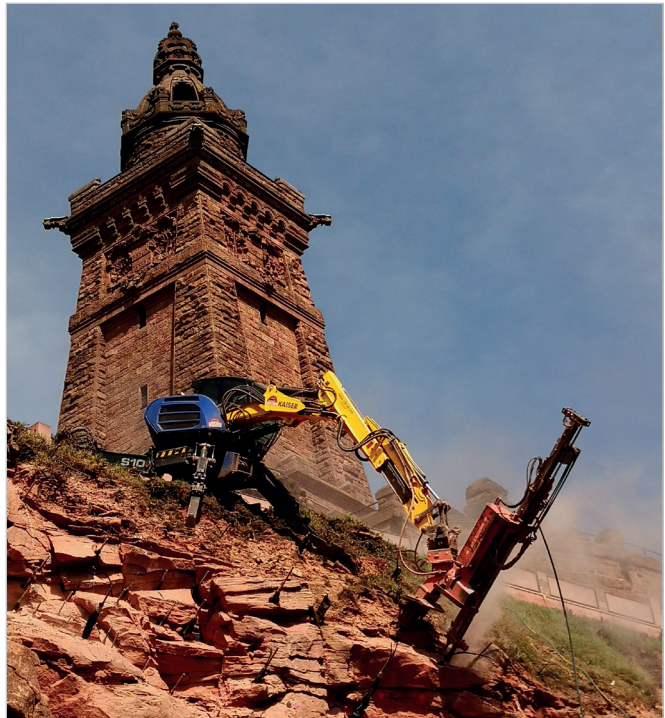
Bild: Schreitbagger am Hang
